De risico's van brand in het vetafzuigkanaal van een horecakeuken

Onderzoeksrapport

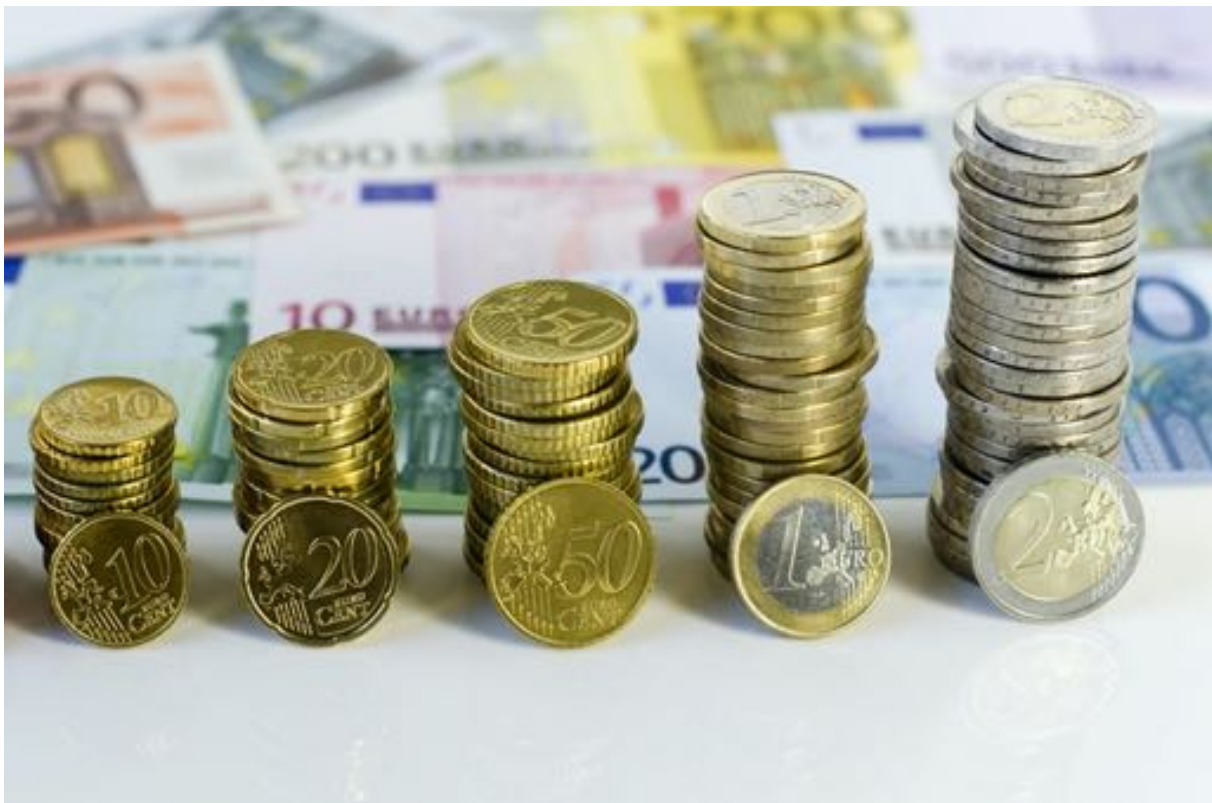
Stijgende lijn verzekeringspremies horecaverzekeringen
